h/p/cosmos sports & medical gmbh

10. Dezember 2015

## **Dringenden Sicherheitsinformation zu Reißleinen an Laufband-Ergometer Baujahr 2014 / 2015**

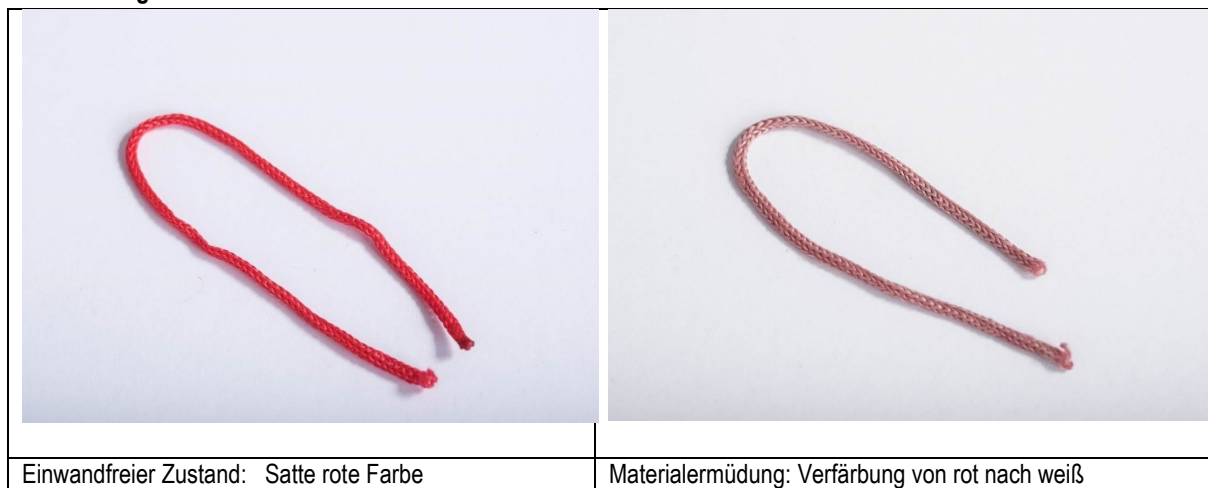
1. Bitte unterziehen Sie bei Ihrem Laufbandergometer die Reißleine inklusive Clip und Magnet einer visuellen Kontrolle und einer Funktionskontrolle.
2. Die Schnur muss eine volle rote Färbung haben und darf keine Risse oder Beschädigungen aufweisen.
3. Bei Zugbelastung von ca. 1 kg (10 N) am Clip muss die Schnur den Magneten vom Magnetschalter ziehen und das Laufband stoppen.
4. Wenn die Farbe verblasst oder offensichtliche Gewebeschädigungen zu sehen sind deutet das auf eine vorzeitige Alterung oder eine Beschädigung durch Fremdeinwirkung hin. Gleiches gilt im Falle eines Reißens der roten Schnur oder einer sonstigen Fehlfunktion.

**Bitte informieren Sie uns umgehend über vermeintlich geschädigte Teile per eMail an [safety@h-p-cosmos.com](mailto:safety@h-p-cosmos.com) oder Anruf +49 86 69 86 42 0. Wir werden Ihnen dann entsprechende Ersatzteile umgehend und kostenfrei zusenden.**
